ReferenzReport

Wohnhaus

in Königswinter - Oberpleis

Objekt: Wohnhaus-Balkon in Oberpleis
Umfang: 1 Balkon, Gesamtfläche ca. 15 m²
Untergrund: Estrich, Kunststoff und Metall
Zeitraum: März 2011
Eingesetzt: WestWood Cryl Abdichtungssystem

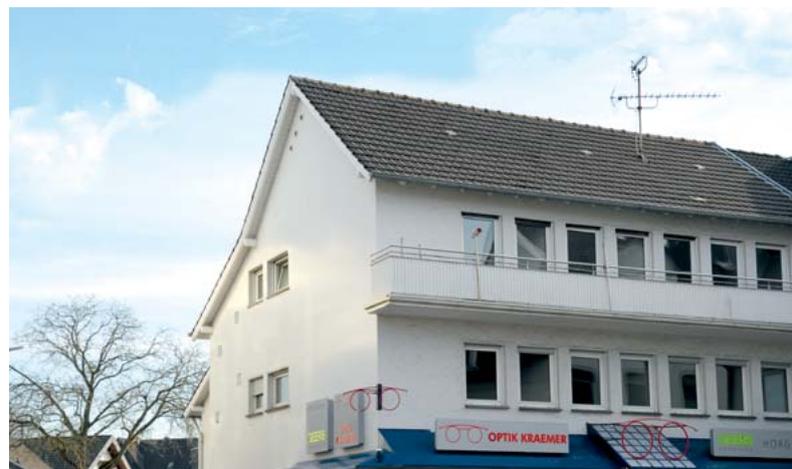
Perfekt sanierter Balkon mit PMMA

Richtiges Gefälle und frostfeste Fliesen-Optik

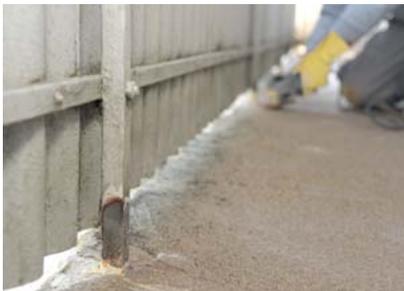
Abschleifen der Geländerstützen bis auf das blanke Metall.

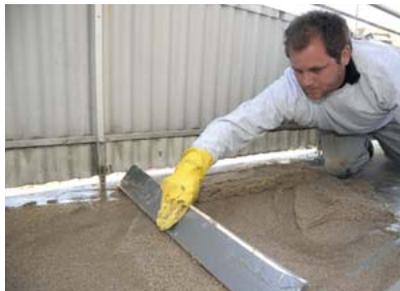
Auf der grundierten Fläche gleicht der Fachverleger das Kontergefälle mit einem Cryl-Mörtel aus. Nach nur einer Stunde geht es weiter.

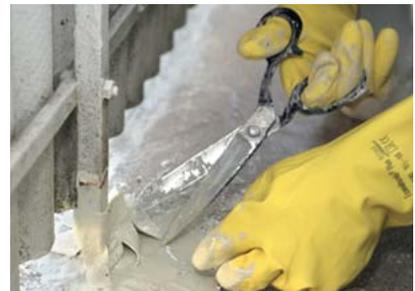
Die Geländerstützen bleiben erhalten. Sie werden mit Vlies und dauerhaft flexiblen PMMA-Harzen sicher abgedichtet.

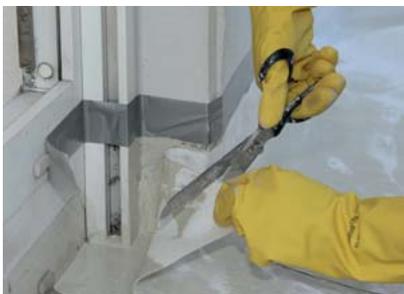
Der Fachverleger schneidet das Vlies für den Türanschluss passend zu.

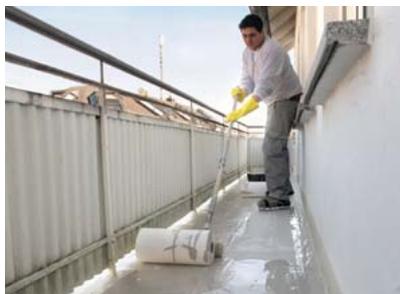
Es folgt die Abdichtung der Fläche: Harz vorlegen, Vlies blasenfrei einarbeiten und mit Harz sättigen.

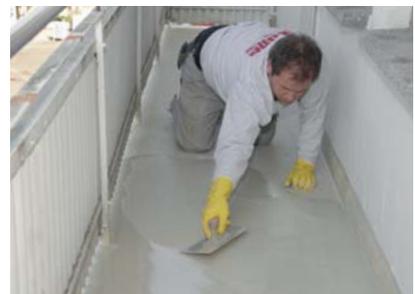
Die Schutzschicht besteht aus einem Verlaufmörtel (Harz-Quarzsand-Gemisch). Sie sorgt dafür, dass Punktlasten z.B. von Stühlen verteilt werden.

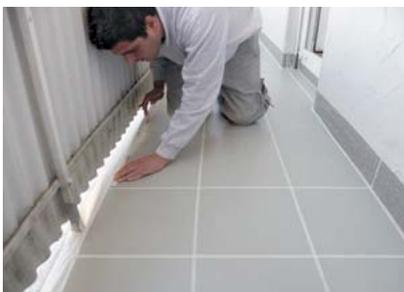
Einmessen des Verlegemusters – hier 30 auf 30 cm im Kreuzverband – und Aufbringen der Fugenbänder auf der ersten Finish-Schicht.

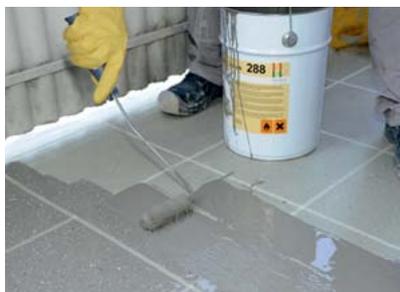
Auftragen der zweiten Finish-Schicht im Farbton der Fliesen und Einblasen der Chips.

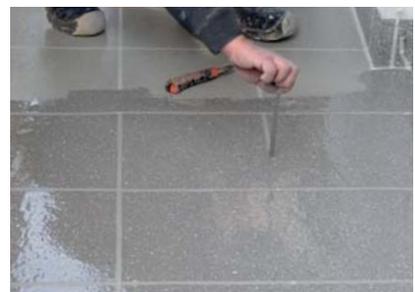
Mit dem Abziehen der Fugenbänder kommt die Fliesen-Optik zum Vorschein. Diese Fugen reißen nicht mehr!
